海岸防災林再生事業報告書

平成26年 3月

地方独立行政法人 青森県産業技術センター

林業研究所

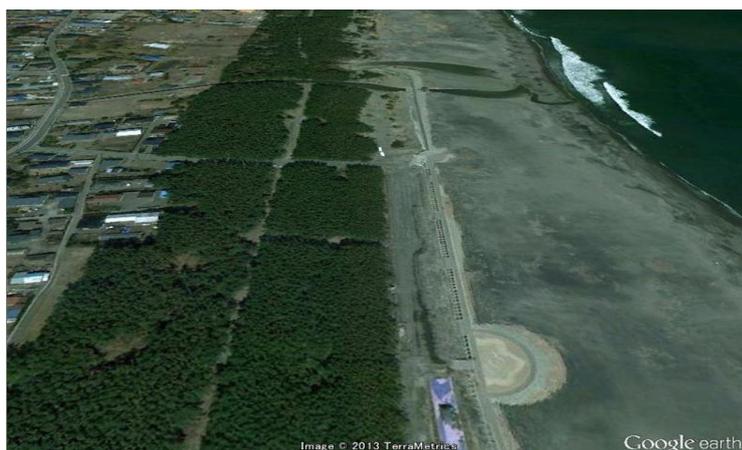
図-1 被災直後（平成 23 年 4 月 5 日）

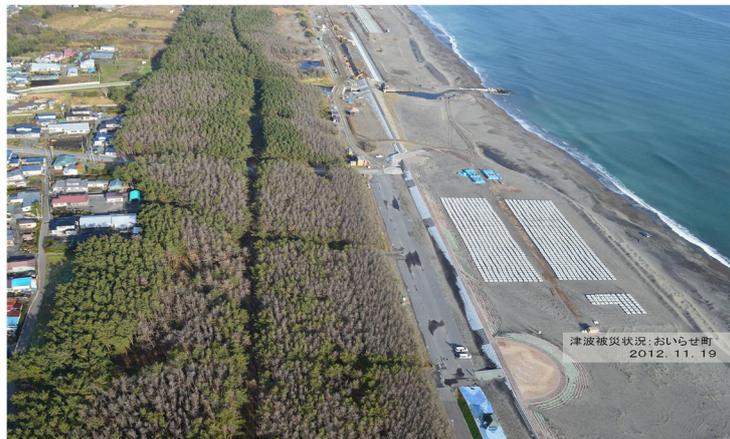
図-3 枯死したクロマツ（平成 24 年 11 月 19 日）

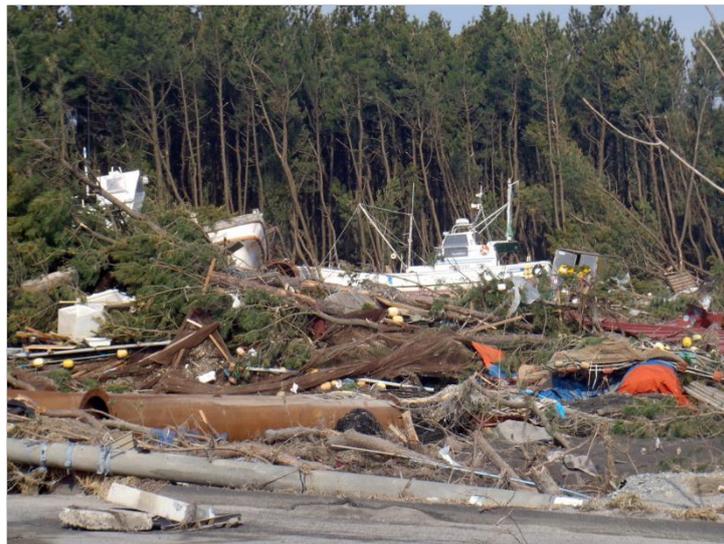
図-4 漂流物を補足した海岸防災林（写真：八戸市森林組合）

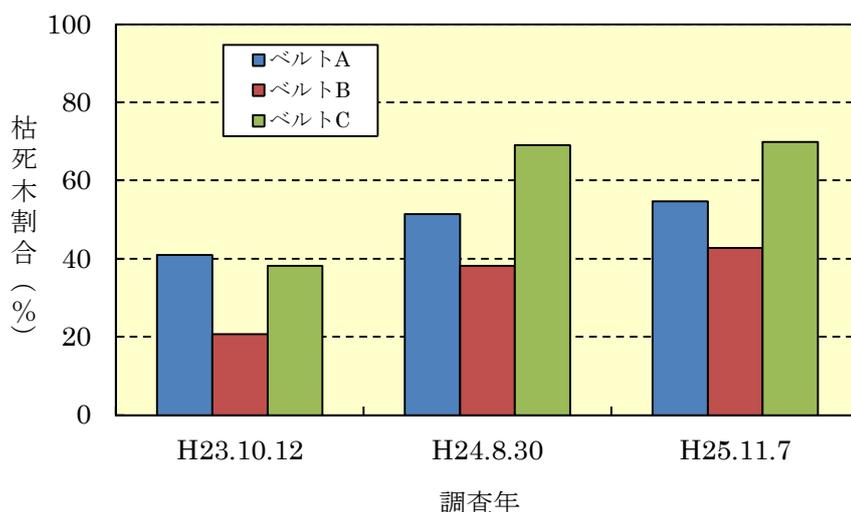
図-6 枯死木割合

ベルト A では、平成 23 年の枯死木の割合は 146 本中 60 本枯死の 41% であったが、平成 24 年では 51%（75 本枯死）、平成 25 年では 55%（80 本枯死）と推移した。また、プロット内の枯死木の位置と立地や縦断地形と比較したところ、海岸林前線部のクロマツが津波による折損、根返り、傾斜などの物理的な被害を受け枯死しており、内陸側では凹地形や平坦地形に枯死木や激しい被害が集中していた。

ベルト B では、平成 23 年の調査で 154 本中 32 本枯死の 21% であったが、平成 24 年では 38%（59 本枯死）、平成 25 年では 43%（66 本枯死）と推移した。また、プロット内の枯死木の位置と立地や縦断地形と比較したところ、汀線か

ら海岸林前線部まで 250m以上の距離があることなどから、津波による折損、根返り、傾斜などの物理的な被害はほとんど見られなかった。内陸側では凹地形や平坦地形に枯死木や激しい被害が見られた。また、軽い被害が減少し、中程度の被害が増加するなど被害度の進行が確認された。

ベルト C では、平成 23 年の調査で 123 本中 47 本枯死の 38%であったが、平成 24 年は 69%（85 本枯死）、平成 25 年は 70%（86 本枯死）と、本数割合で全体の約 7 割が枯死していることが確認された。また、プロット内の枯死木の位置と立地や縦断地形と比較したところ、海岸林前線部の平坦地と内陸側の地形のたるみ部分に枯死被害が集中しており、特に海岸林前線から 40m地点まではほとんどが枯死した。調査プロットのなかでは、ベルト C の枯損木割合が最も高くなっている。この要因については、ベルト C の地形が凹地形であることから、侵入した海水が排水されず長時間林内に停滞したために被害が大きくなったものと考えられる。

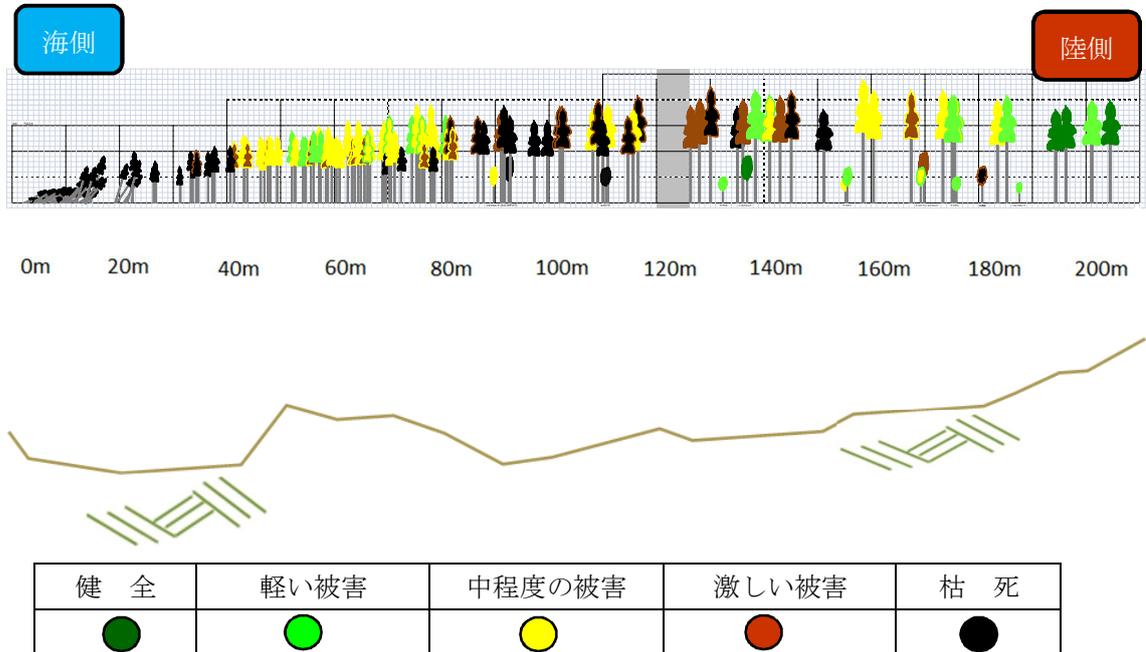
図-7 被害木の位置と縦断地形 (ベルトA)

図-7~9にベルトA~Cの被害木の位置と縦断地形を示す。これより、塩害による枯死被害は林内の微地形に大きく影響され、凹地形や平坦地形で被害が大きく、凸地形や傾斜地形では被害が少ない傾向が確認された(木村 2012)。

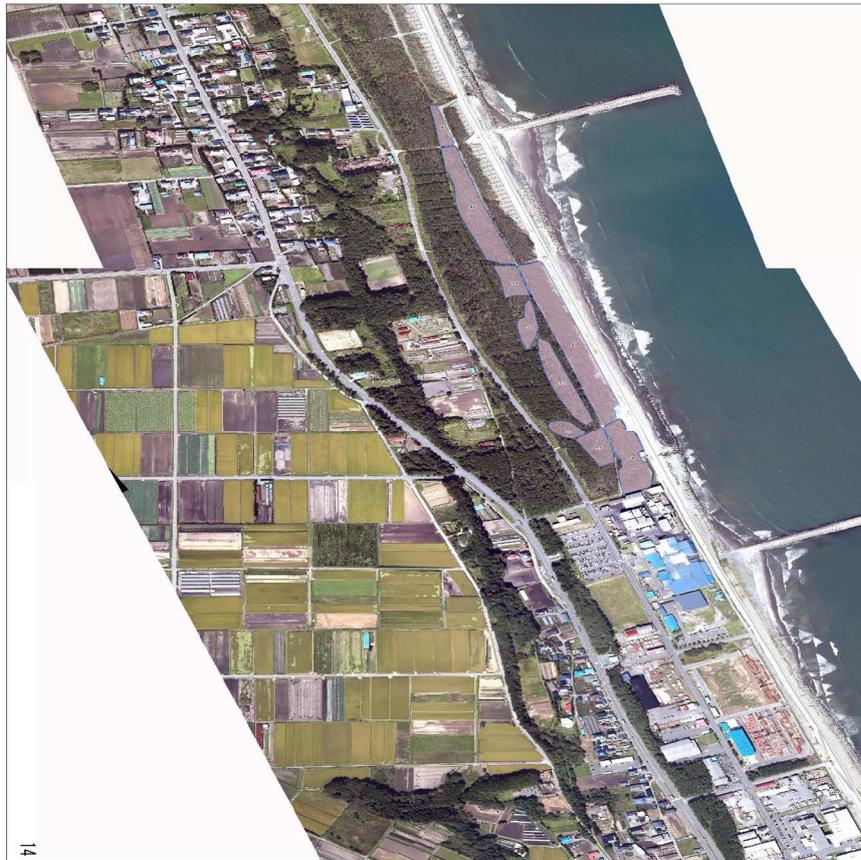
図-29 被害区域面積の把握（灰色部分が被害区域）

撮影した空中写真を観察して、枯死木が集中あるいは枯死木が大半を占める区域を抽出し、被害区域面積を集計した（図-29）。また、このときの集計に当たっては平成 25 年に実施した一般社団法人青森県林業コンサルタントによる現地調査結果も参考とした。

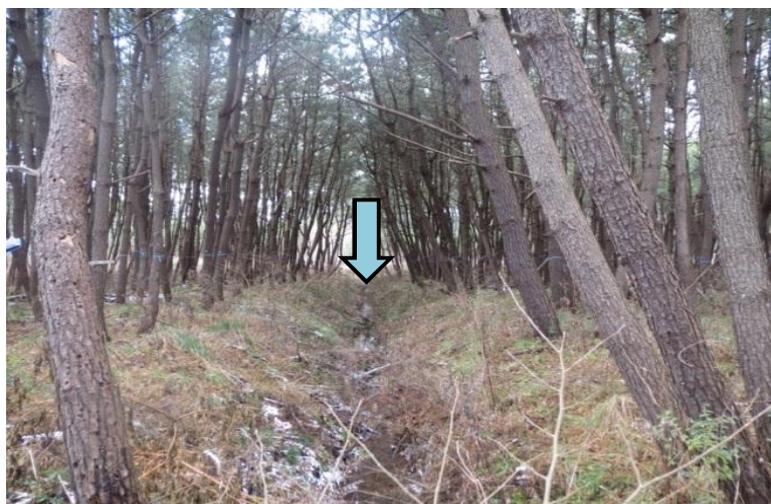
空中写真等を観察したところ、周囲に比べ被害が軽微な2つの区域(A及びB)が見られた(図-30)。これらを現地調査したところ、A区域は水路が内陸側から海岸に向かって数本施工された区域であった(図-31)。おそらくこの区域では、津波により海水が流入したものの、水路によりその後の排水が速やかに行われたために被害が軽かったものと推察される。また、B区域は道路に沿って細長く盛土が施工された区域であった(図-32)。ここでは海水が停滞しにくいために被害が軽く済んだものと推察される。一般に、クロマツは耐塩性が高く、短

図-31 被害軽微な A 区域 (水路施工地)

時間海水に漬かっただけでは枯死しにくい樹種である(伊藤 1985)ことから、津波に強い海岸林造成のためには海水が停滞しにくい構造にするか、侵入した海水を速やかに排水する構造にすることが重要と思われる。

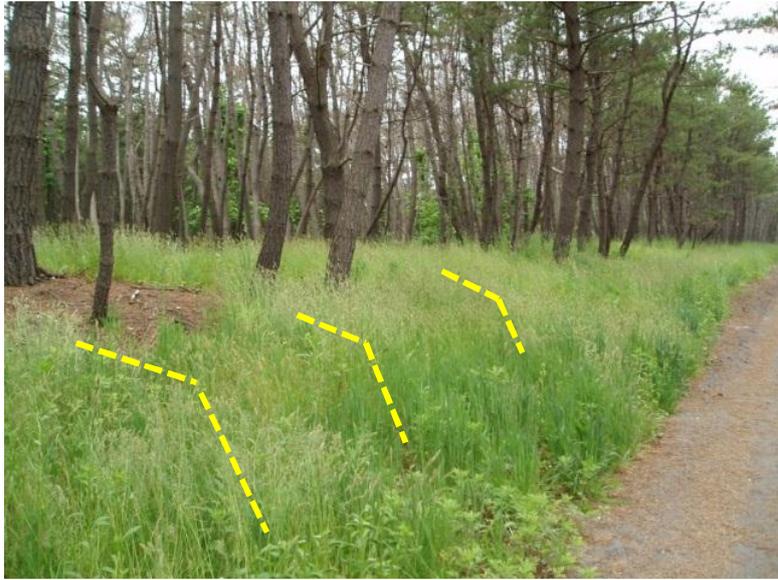
図-32 被害軽微な B 区域（盛土状地形）

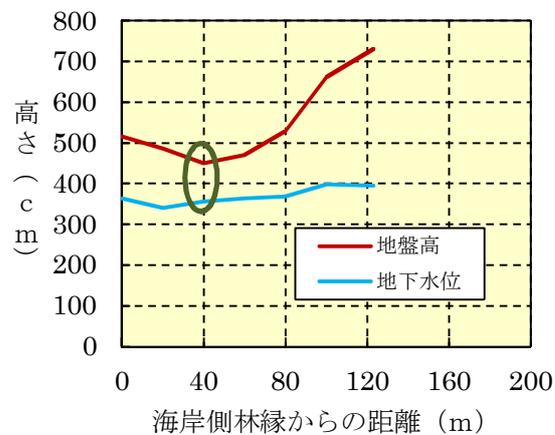
図-36 地盤高と地下水位 (ベルトB)

ベルト B は海岸側林縁から 50m 付近が低くなった凹地形となっている。また、有効土層に注目すると海岸側林縁から 40m 区域の有効土層は 1m 未満と薄くなっている (図-36 円内)。クロマツの根系は地下水位が高く過湿になりやすい条件では十分に成育できないとされている (図-37、38) (荻住 1957)。また、今回の津波の調査結果によると、根返りを避けるためには最低でも 1.5m 以上の有効土層が必要としている (渡部ら 2013)。そのため、樹木の根系の健全な成長を確保する観点、及び津波に対して根返りしにくい林帯を造成する観点から、植栽木の生育基盤の造成においては、地下水位等から 2～3m 程度の地盤高さを確保するための盛土を実施することが望ましいとしている (東日本大震災に係る海岸林の再生に関する検討会 2012)。

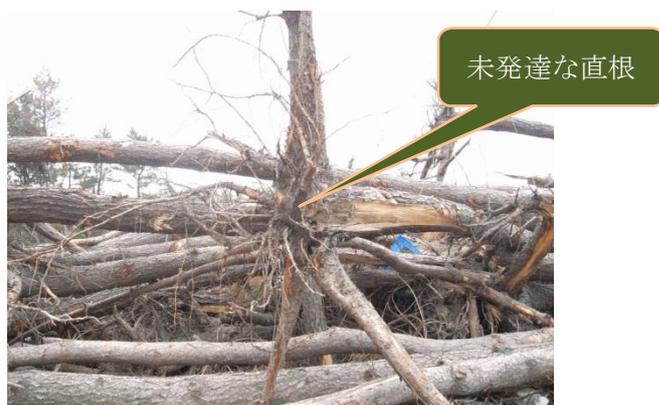
図-38 根返りしたクロマツ (八戸市市川地区)

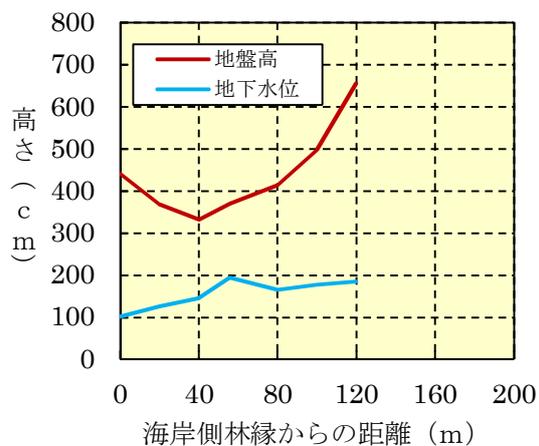
図-39 地盤高と地下水位 (ベルトC)

ベルト C の地形は 40m 付近が大きく窪んだ凹地形となっている。ベルト C は 3 つのうちで最も被害が大きかった調査プロットですが、これはこのように海水の停滞しやすい地形が影響したものと考えられる。地下水位は 1～2m となっている (図-39)。
