# 9119号台風によるリンゴ園の被害実態

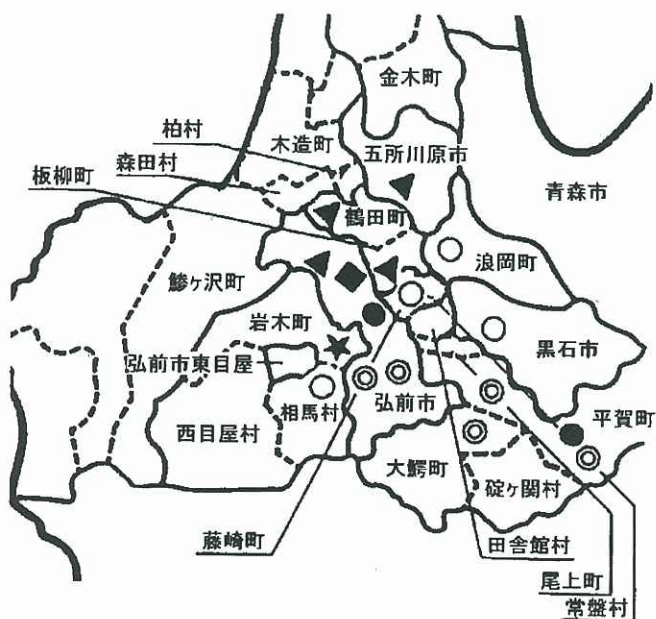
第1図 普通台園における地域別落果率

落果率は、普通台園及びわい化園とも地域による差が大きかったが、その平均は75.0～75.6%と非常に高かった。また、わい化園では普通台園に比べて強風による樹の倒伏、折損の被害が多く、特に、樹高が高く、樹冠上部の大きい、重心位置が高い樹で被害が多かった。

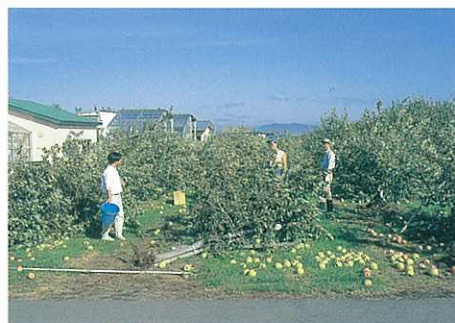
被災したリンゴ園

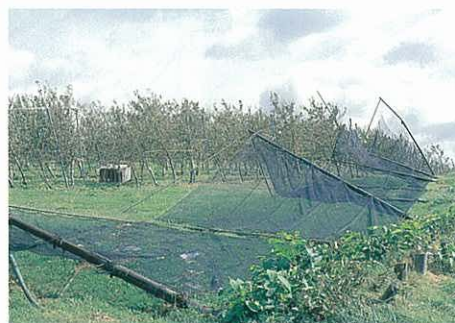
防風施設の被害は設置後10年以上経過して老朽化したものに多かった。わい化園での支柱設置方法では、十字状に架線したトレリス方式で倒伏被害が少なかった。

倒壊したネット式防風しょう
