13. 三沢沖人工礁漁場造成事業調査

I 調査目的

昭和50年度にひき続き、既設魚礁の設置状況及び集魚効果の検討を行なうと共に、人工礁設置予定海域における環境調査を実施し、事業の有効的推進を図り、漁業の経営安定に資する。

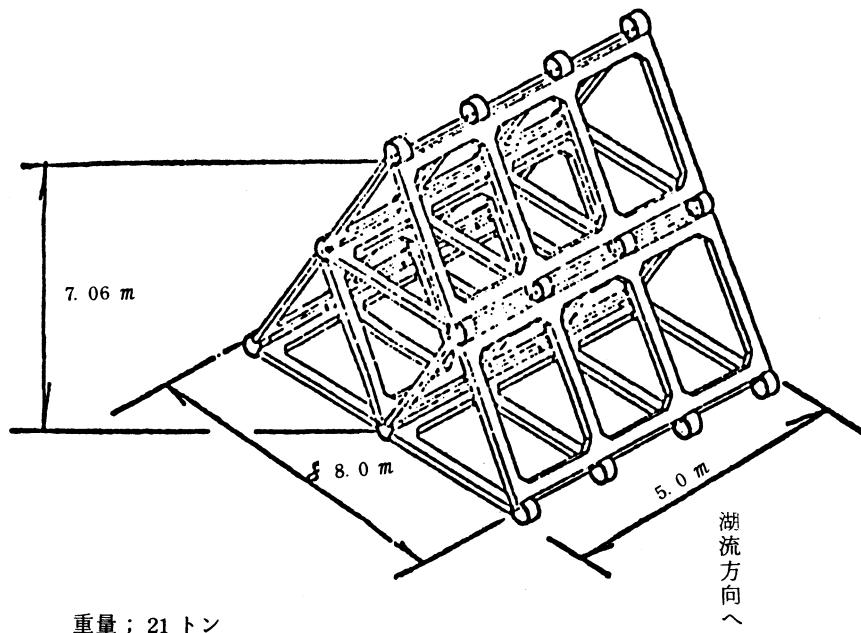
第2図 ジャンボ礁立体図

当ジャンボ礁（石川島播磨重工業株式会社製、第2図参照）は本県では始めて利用することから、事業が本格的に始まる51年11月に試験的に設置された。（設置場所：三川目沖、水深3.7～3.8m第3図）調査は設置より約10ヶ月後の8月5日に潜水による調査を実施し、下記のことが観察できた。

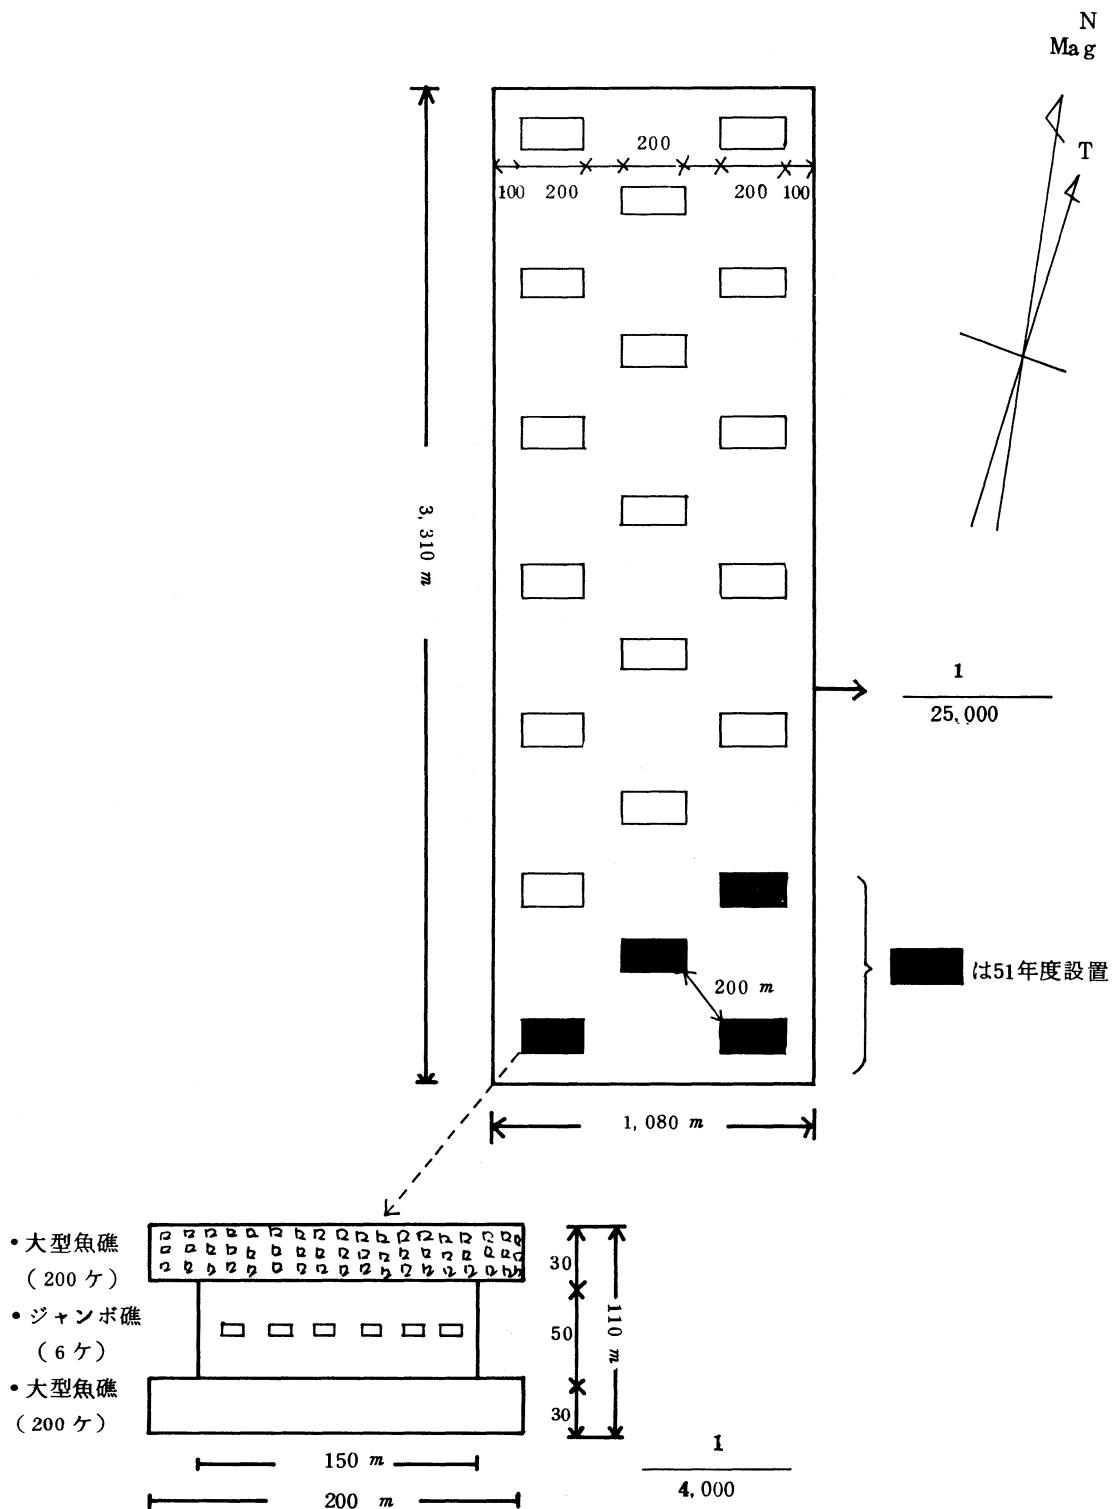
第5図 魚礁設置予定配置図

当事業は51年度～54年度の4ヶ年にわたる継続事業であり、51年度は第5図に示す4区画について設置され、1区画における魚礁の配置は50年度の調査結果(1)により、魚種によりその媚集行動生態が異なることから、ある程度の高さと広がりをもたせることが有効であろうとの結論に達し、ジャンボ礁と大型魚礁との組合せという形で投入された。当設置海域における底質は第6図にみられるように細砂又は貝殻で、水深は4.2m～4.5mで海底地形は第7図にみられるように平坦であるが、底状は潜水による観察では10cm前後の高さの波状の起伏（リップルマーク）がみられ、その伏部にはホタテ貝殻が集積される傾向がみられた。

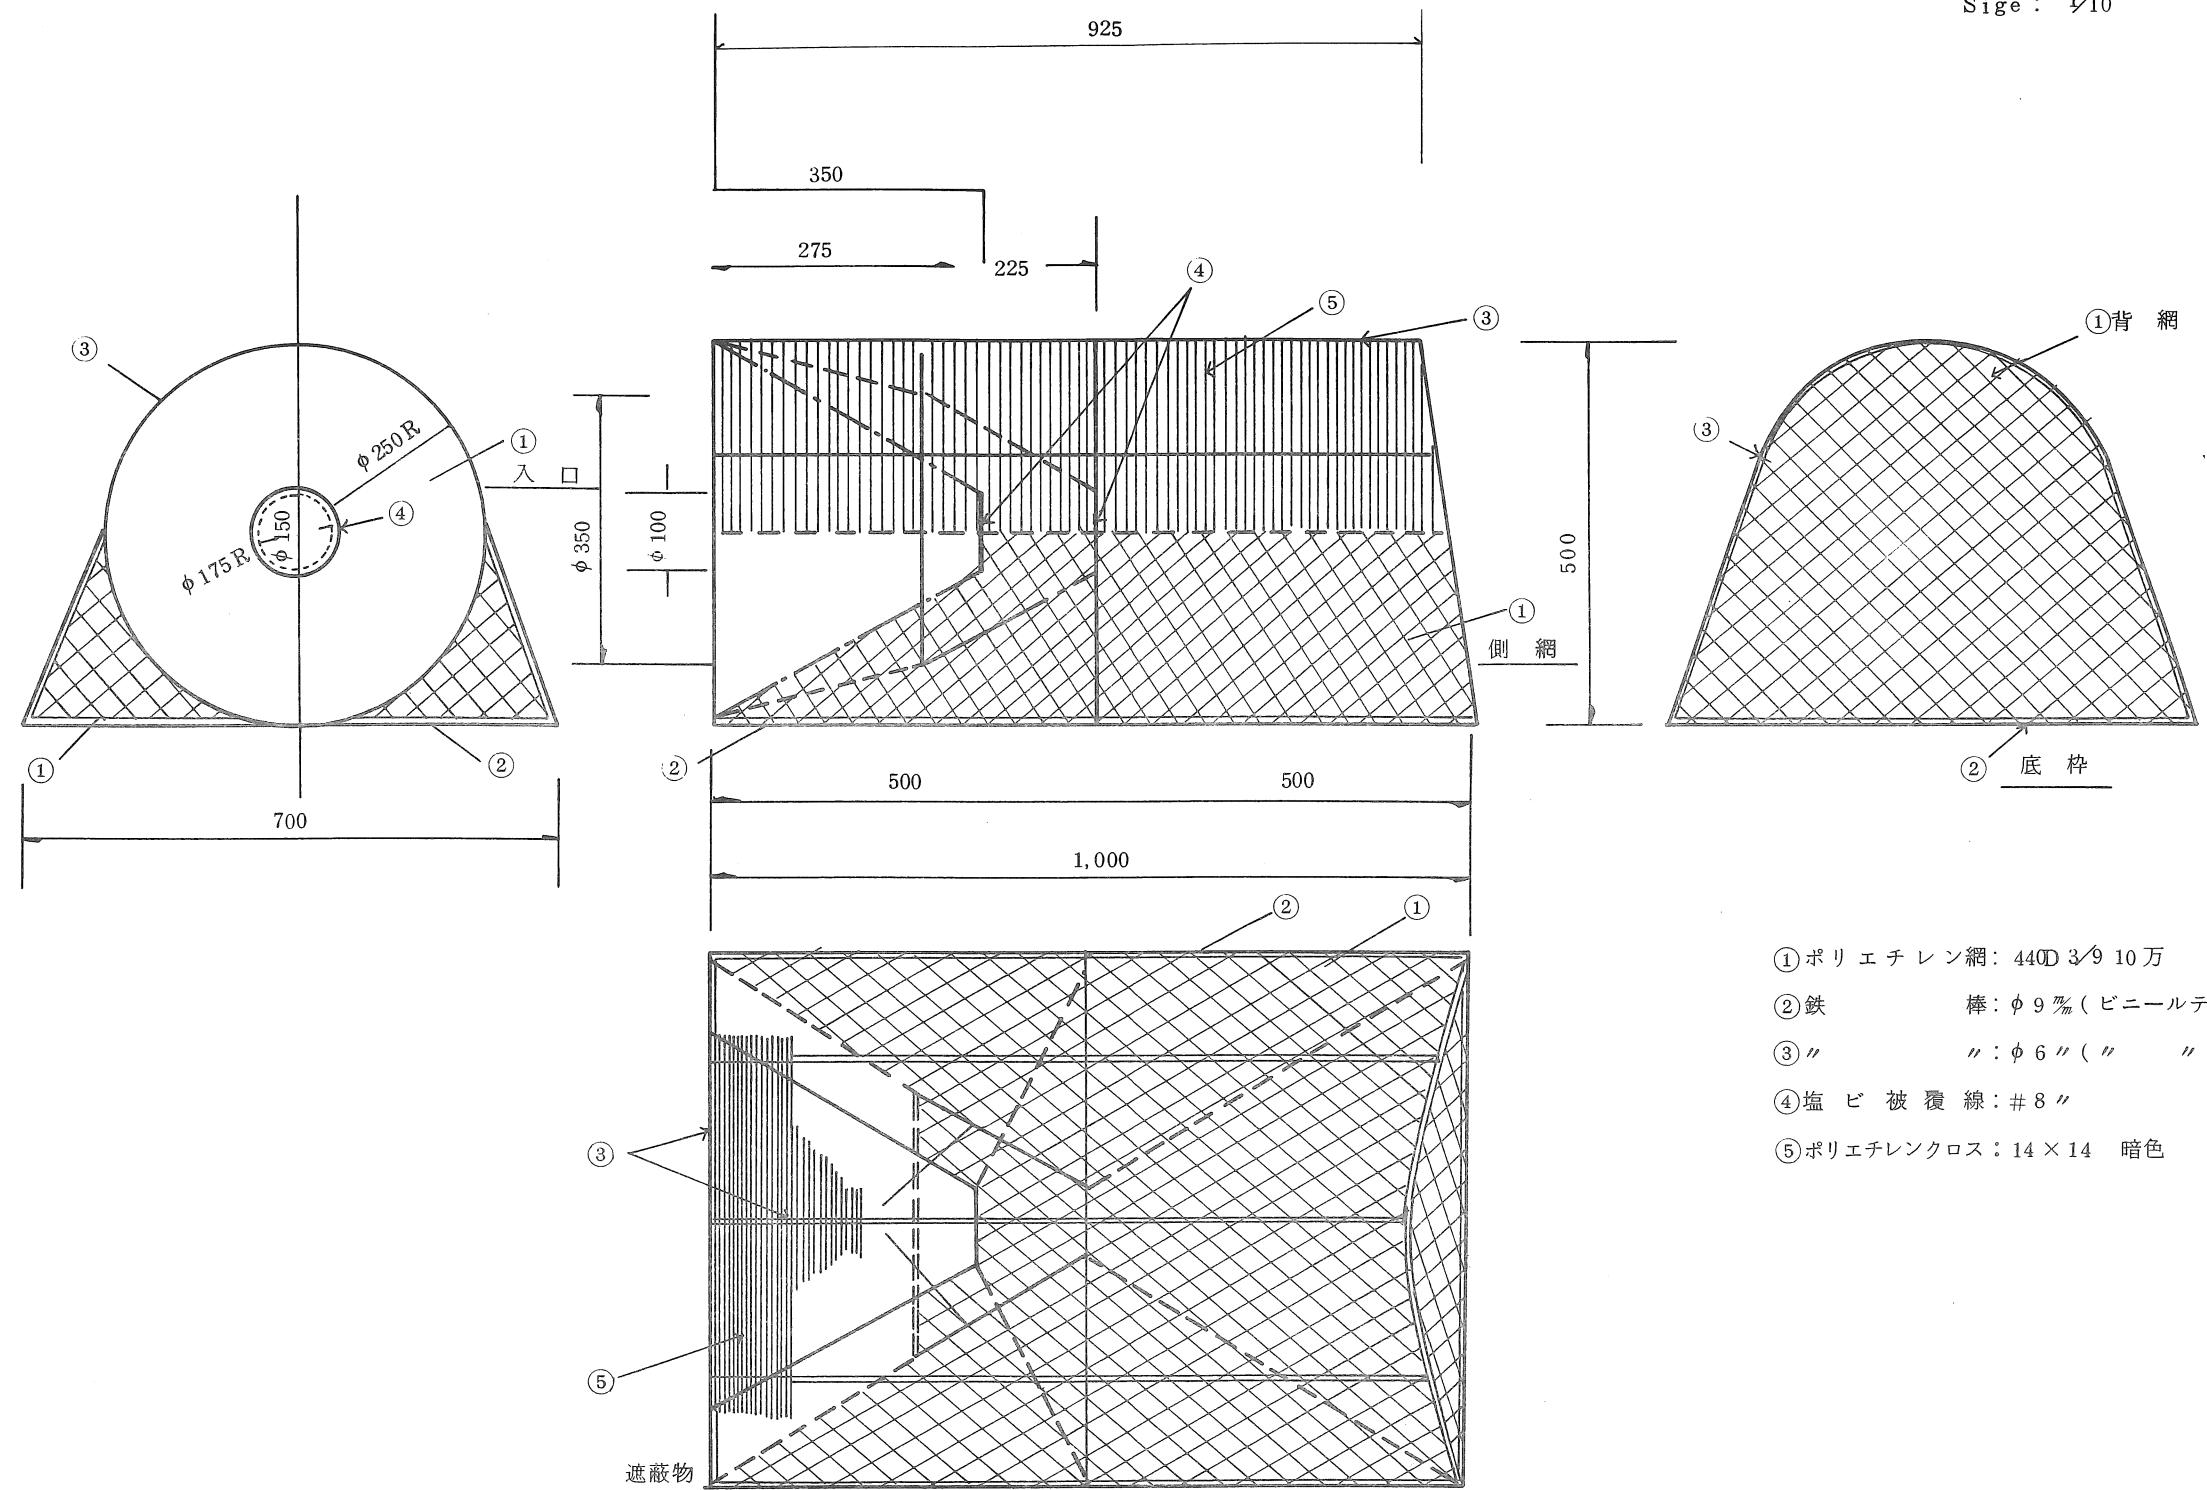
第8図 アイナメ 篠漁具図

50年度の調査結果よりアイナメの行動生態から、当魚種の漁獲には籠漁具が有効と考えられ、当漁具導入についての可能性を検討するために試験操業を行なった。漁具図及び漁具配置図を第8、9図に、操業結果を第1表に示したが、漁獲された魚種はハモ、エゾイソアイナメ、マゾイで目的のアイナメは1尾も漁獲されずに終り、良い成果は得られなかったが、比較的商品価値のあるハモは、第2表の魚体調査結果に示してあるように、300g～820gと型の良いのが漁獲された。今回の調査は2回のみの操業しか行なっていないので漁場選択、漁具の検討、餌の比較試験等の問題についての知見を得られない段階で終了したので、今後これらの問題を検討しながら継続調査する必要がある。

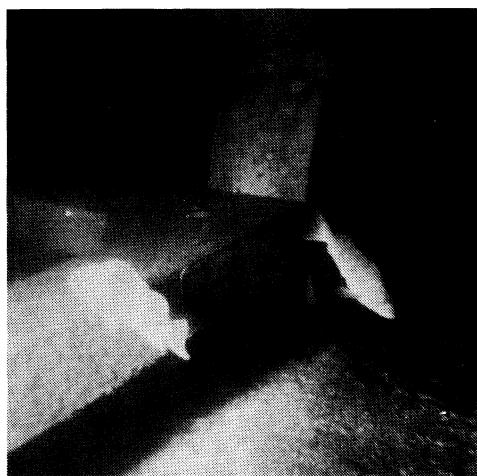
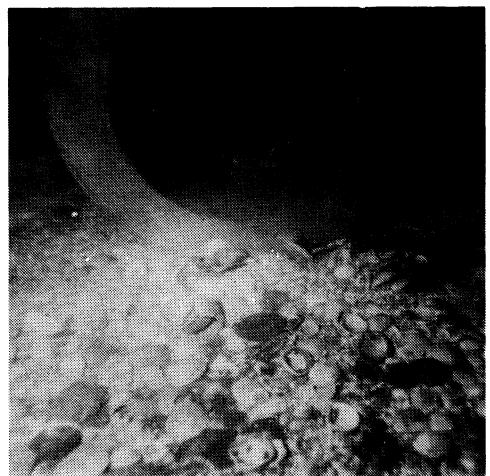
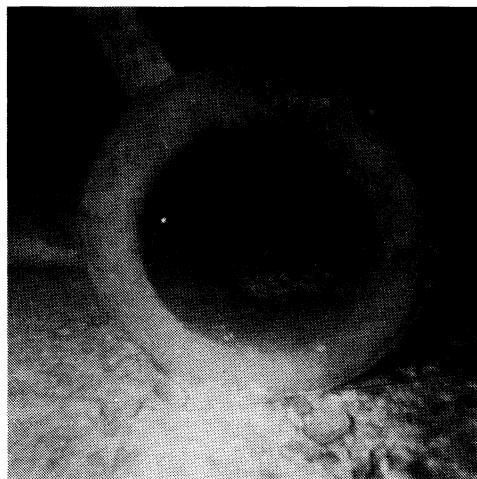
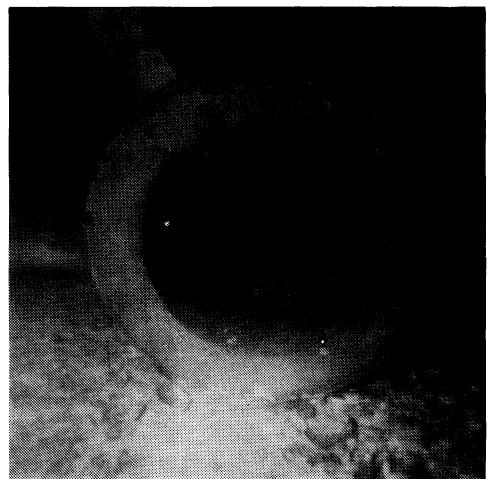
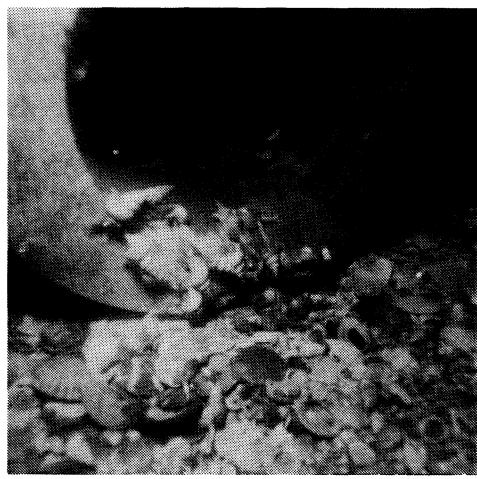
三沢沖昭和五十年度設置人工礁
(ジャンボ礁)

- (1) 設置状況（写真参照）
 - 埋沈は全くみられない。
 - 底質は貝殻（ホタテ貝）及び貝殻混じり細砂で、ブロック周辺には貝殻が集まる傾向がみられた。
 - ブロックの破損、又はひび割れはみられなかった。
 - ブロック設置のうち2ブロックは2m位離れて配置されているが、1つは確認出来ず多少離れて投入されたようである。
- (2) 蝦集生物
 - 魚類についてはアイナメ（全長30cm程度）ソイ、ウマズラハギが各々数尾みられた程度であり、まだ余り集魚していない。
 - その他水産動物としてヤドカリが集まっているのがみられたが、藻類等の付着生物はまだ少なく、概してブロック周辺での生物相は貧弱であった。

- 魚礁設置海域におけるジャンボ礁は埋沈の恐れはない。

- 魚礁設置後約1年間は余りブロックには水産動植物の付着、生育は期待できない。

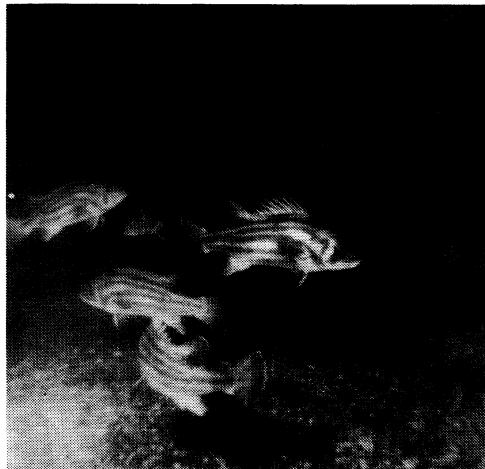
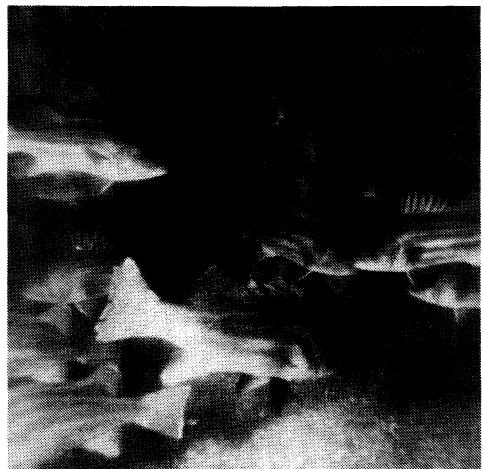
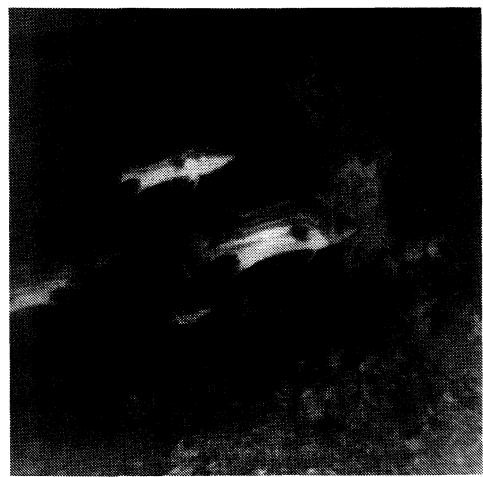
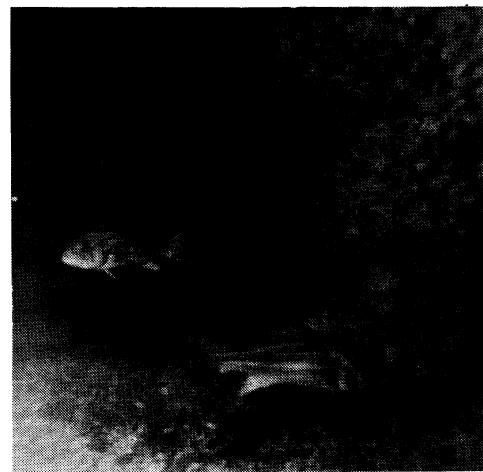
四川目沖大型魚礁

- 埋沈は全くみられない。
- ブロックの破損は3～4個みられ、全損しているものも一部にみられた。

- 魚類についてはイシナギ（全長50cm前後）が数10尾、ソイ、アイナメが各々10数尾集魚しており、群行動としてはイシナギがブロックの回わりをゆっくり遊泳するのが目立ち、ソイ、アイナメについては群行動はみられず各々バラバラに遊泳していた。また釣り漁具を使用し漁獲試験を行なったところ、40分間でイシナギ5尾、ソイ（全長30cm前後）3尾釣獲された。
- ブロックに付着している水産生物はマボヤ、イソギンチャクで一面に成育している。
- 流れは南潮で0.1～0.3ノット程度。

- 破損しているブロックがみられ、またブロックの配置がバラバラに分散している場合が多い等を考え合せると、投入方法についての検討が必要であろう。
