# 小湊湾のり漁場調査

( 防波柵設置に伴う水深、底質の変化 )  
及び同湾の水質について

## I 目 的

本県最大ののり漁場である小湊湾における防波柵によつておこる海水の流動およびこれに伴う底質の変化ならびに水質を調査して将来におけるのり漁場造成のあり方について検討した。

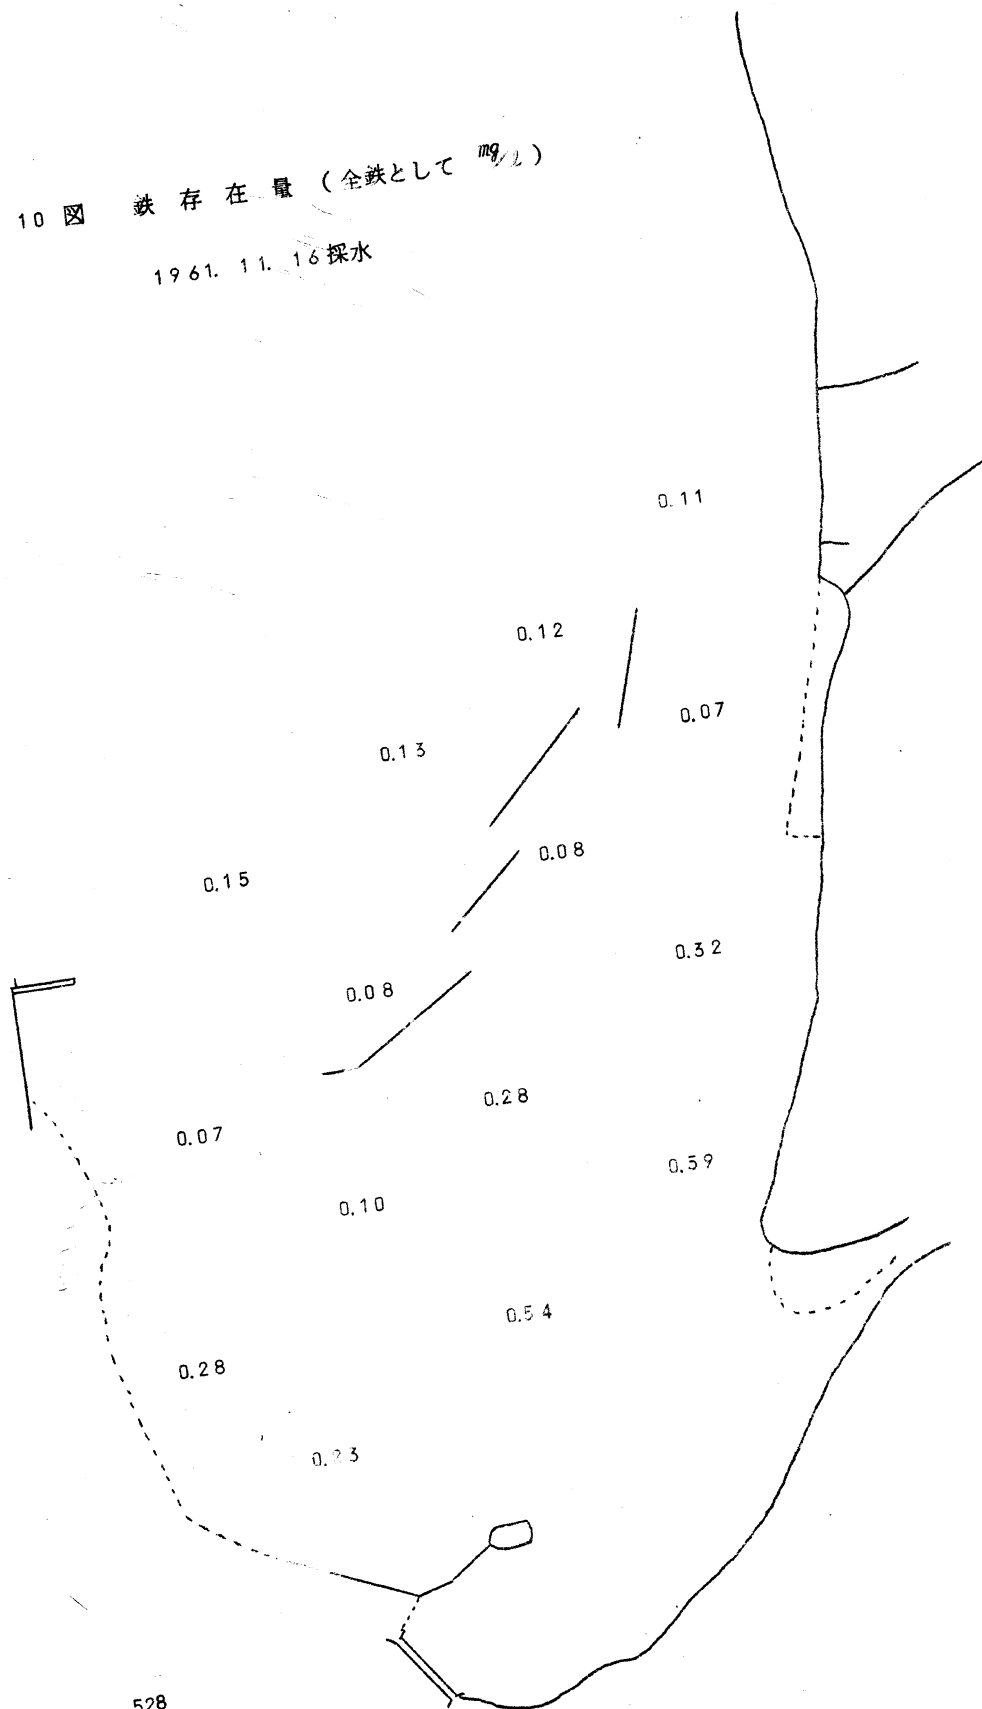
第 10 図 鉄 存 在 量 (全鉄として  $\text{mg/l}$ )

1961. 11. 16 採水

また、1962. 3. 2に汐立川の水を分析した結果では、N  $1440^{\text{W}}\text{g}/\ell$  P  $2^{\text{W}}\text{g}/\ell$ とN含有量が非常に高い値を示している。したがつてこの漁場のNの相当量は汐立川から補給されているものと考えられる。各時期のNについて見ると11月12月は比較的多く、のり成育に不足しない位の量が含まれている。その他の時期はやゝ少ない。Pは9月に多くなつているが、その他の月は非常に少くなつている。Pの少い原因として、汐立川が川口付近の泥炭地を流れて来るため、多くの鉄分を含んでいるからと考えられる。漁場内の鉄分（懸濁した鉄も含む）も非常に多くその分布状態は第10図のようになつている。この漁場のPは分布状況から見て内湾水に含まれているものが大部分と思われ、Nのように陸水からの補給は極めて少ないものと考えられる。その様な処に陸水から多量の鉄が入ることは非常に好ましくない状態と云える。
