海岸防災林再生事業報告書

平成26年 3月

地方独立行政法人 青森県産業技術センター

林業研究所

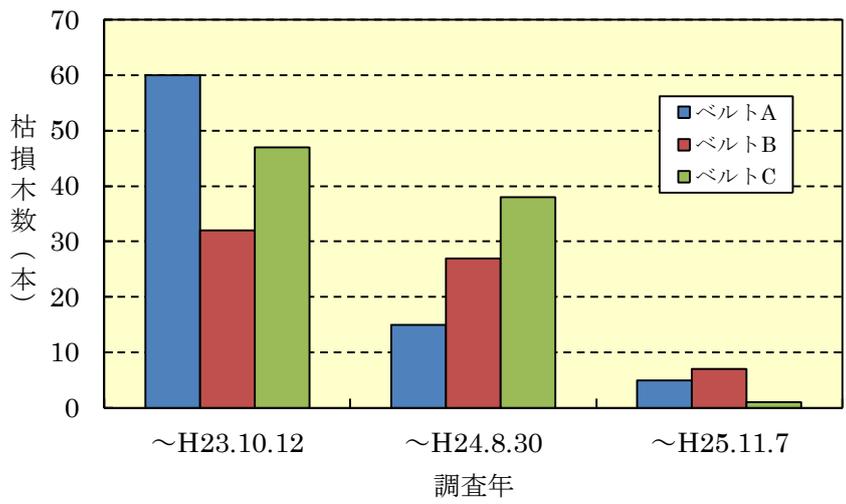
図-7 枯損木発生数の推移

図-7 に枯損木発生の推移を示す。各プロットとも被災から 1 年、2 年と経過しても枯死木が発生していることが分かる。ただし、各プロットとも発生する枯損木数は減少していることから、被害拡大はおさまりつつあるものと考えられる。

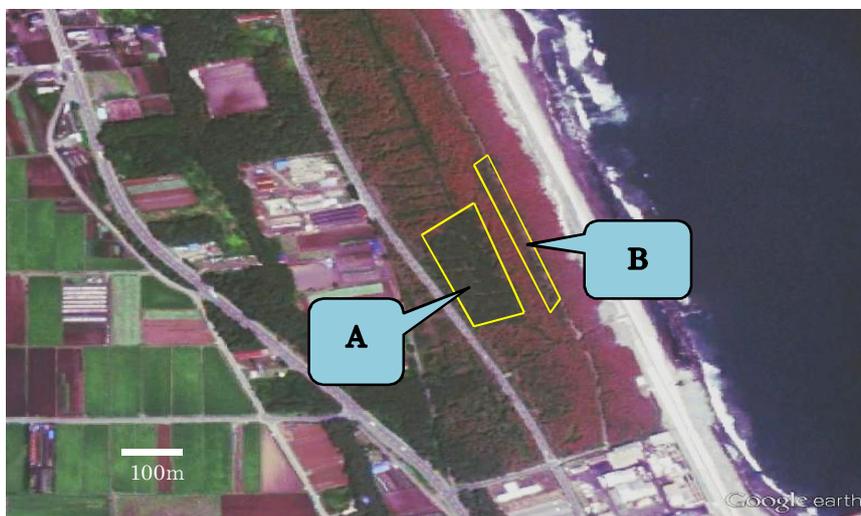
図-30 被害軽微区域 (黄枠内)

空中写真等を観察したところ、周囲に比べ被害が軽微な2つの区域(A及びB)が見られた(図-30)。これらを現地調査したところ、A区域は水路が内陸側から海岸に向かって数本施工された区域であった(図-31)。おそらくこの区域では、津波により海水が流入したものの、水路によりその後の排水が速やかに行われたために被害が軽かったものと推察される。また、B区域は道路に沿って細長く盛土が施工された区域であった(図-32)。ここでは海水が停滞しにくいために被害が軽く済んだものと推察される。一般に、クロマツは耐塩性が高く、短

時間海水に漬かっただけでは枯死しにくい樹種である(伊藤 1985)ことから、津波に強い海岸林造成のためには海水が停滞しにくい構造にするか、侵入した海水を速やかに排水する構造にすることが重要と思われる。

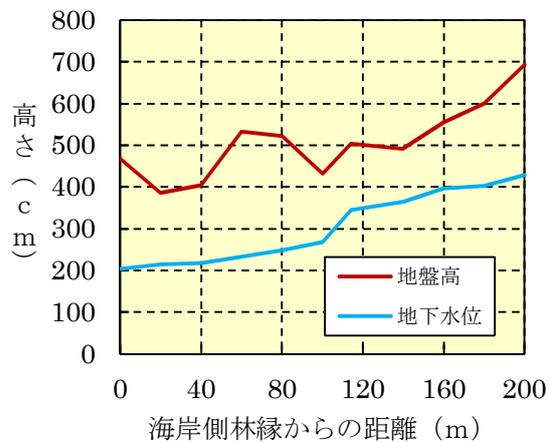
図-35 地盤高と地下水位 (ベルトA)

図-35 のうち地盤高に注目するとベルト A は比較的起伏のある地形といえる。また、地下水位は 2～4m となっている。

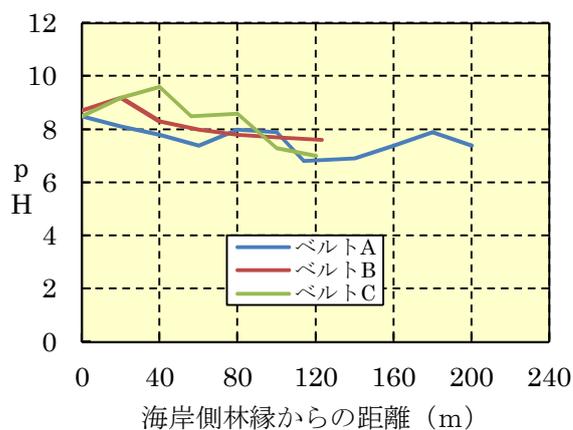
図-40 土壌分析結果 (pH)

現地の土壌 pH は 6.8～9.2 のアルカリ性を呈した。一般に樹木の成育には pH 5.6～6.8 が適正とされているが、海岸林土壌の pH は 6.3～9.6 と幅広いことから、今回の数値は高めではあるが成育可能な範囲にあると考えられる (図-40)。

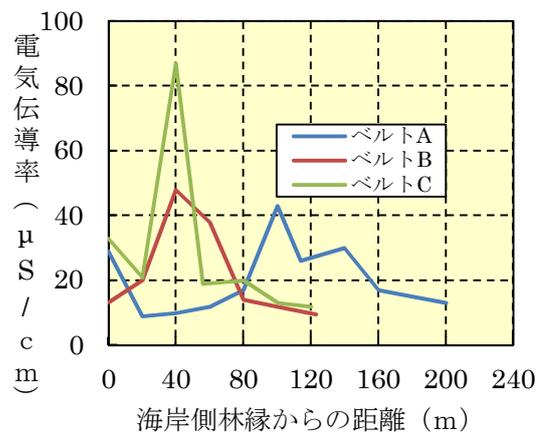
図-41 土壌分析結果 (EC)

電気伝導率は電気の流れやすさを示す数値で、この数値が高い土壌は、それだけ塩分濃度が高く、植物の成長は阻害される。水田における除塩対象となる基準値は 700 μ S/cm 以上とされているが、今回の数値はこれを大きく下回っている (図-41)。

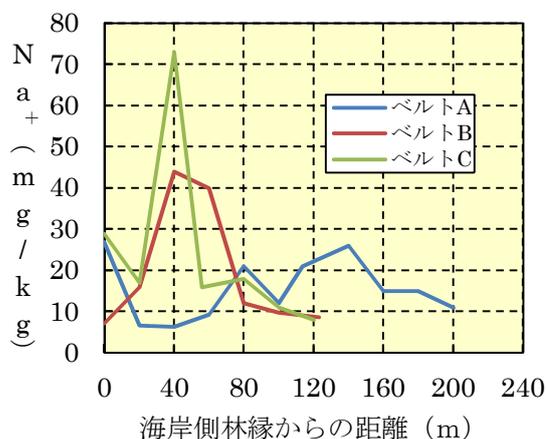
図-42 土壌分析結果 (Na⁺)

ナトリウムイオン濃度が増加すると植物の成育が阻害される。除塩の必要なナトリウムイオン濃度は水田では 800mg/kg 以上とされている。今回の数値はこれを大幅に下回っている (図-42)。

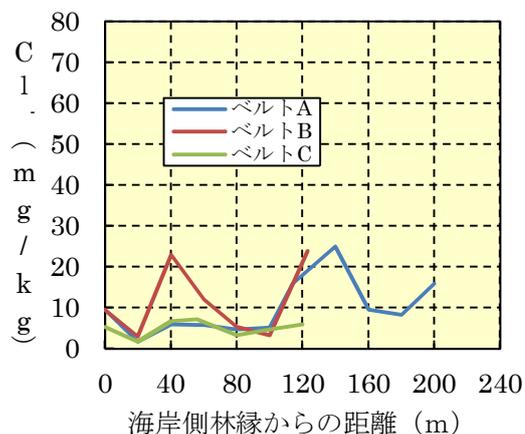
図-43 土壌分析結果 (Cl⁻)

海水が多量に流入すると土壌中の塩素イオン濃度が上昇し、植物に塩害を引き起こす。除塩の対象となる基準値は水田で 1000mg/kg 以上となっているが、今回の数値はこれらを大幅に下回っている (図-43)。

以上、今回行った土壌分析結果では、すべて塩害を引き起こす基準値を下回っており、植栽に支障はないものと考えられる。

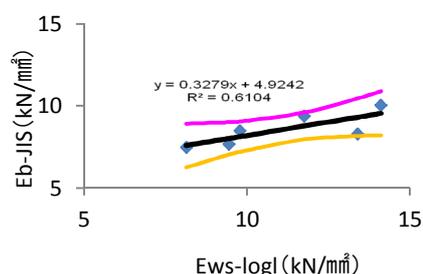
図-49 Ews と Eb との関係

おいらせ町の海岸防災林内のクロマツ 1 本から試験体を作製し、JIS 試験を行った（表-4 図-49～51）。これらの結果は文献値（林業試験場 1982）と比較すると 14～26%低い値となっている。この要因としては、このクロマツの樹齢が 20 年生と若いことや腐朽による強度低下が考えられる。

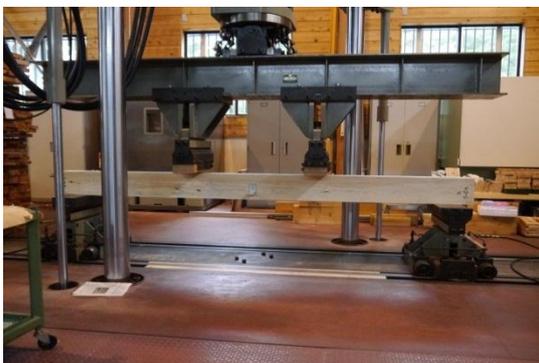
図-54 実大曲げ試験 (健全材)

三沢市の海岸防災林内において被害状況の異なる立木 8 本を選木・伐採し、玉伐りして 39 本の供試木を得た（図-52、53 表-5）。これらから曲げ試験体の作製を試みたが、曲がりが大きかったことから、得られた試験体は平角 4 体と板材 3 体の計 7 体であった（表-6）。これらの試験体について曲げ試験を行ったところ（図-54、55）、枯死木から得られた試験体（枯死材）の曲げ強度は健全木から得られた試験体（健全材）の約 50%であった（表-7）。
