## AI・IoT を活用した県内産業のスマート化推進に関する試験・研究開発

### (①ワイヤロープ異常検知システムの開発)

Study on smarter industries of Aomori using AI and IoT  
(1. Development of wire rope anomaly detection system)

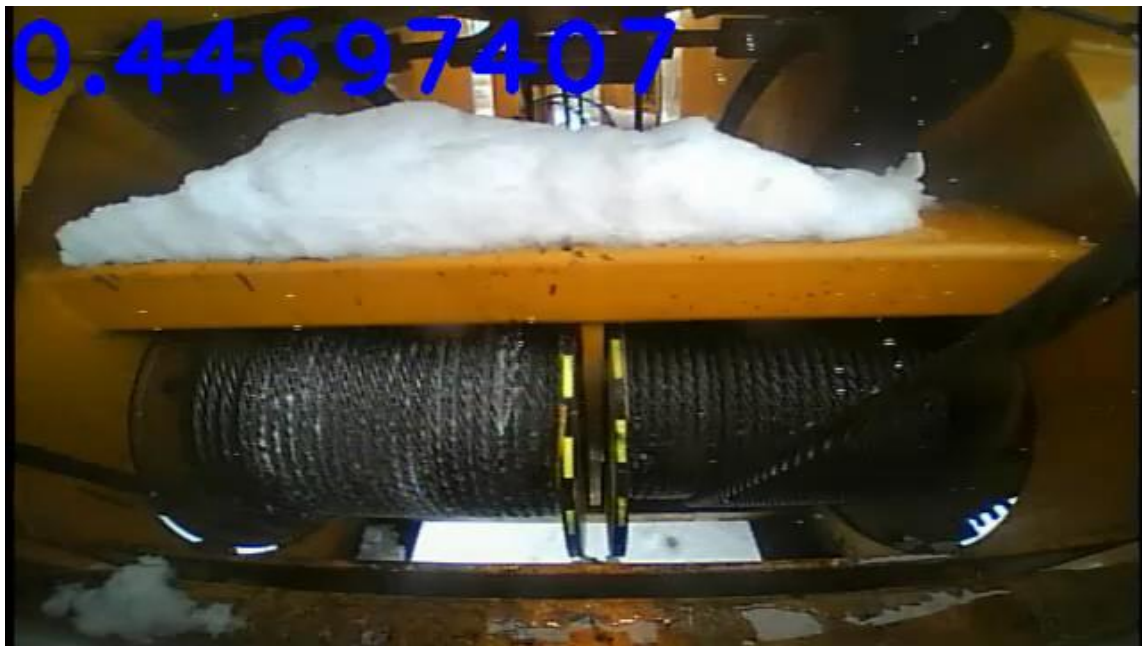
図 ウインチ部の映像と異常度のリアルタイム出力  
(実稼働時は警告音を出力)

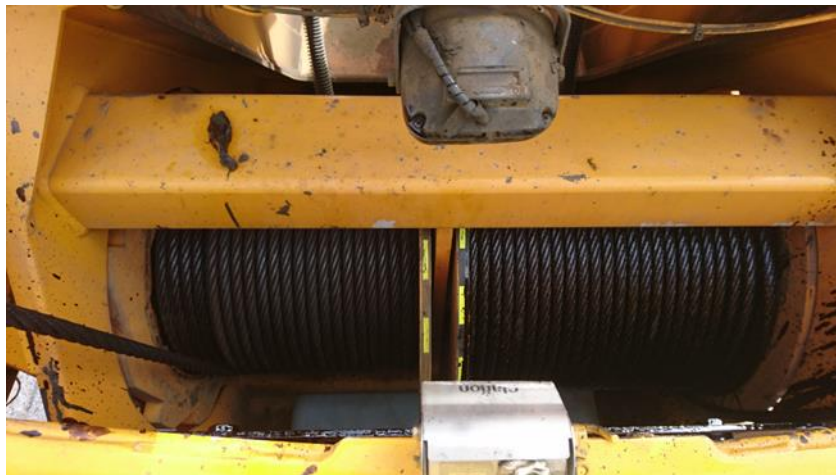
図1 クレーン車のウインチ部

本研究は、令和2年度に県内建設事業者からの相談をきっかけに着手したものである。現状では運転席のモニタからワイヤロープの状態を確認できるが、ウインチ部でワイヤロープの位置が乱れる「乱巻き」の発生に気づかず、乱れたまま巻取りを続けるとワイヤロープがつぶれてしまうことがあり、その度に数十万円を費やしてワイヤロープを全交換する必要がある。

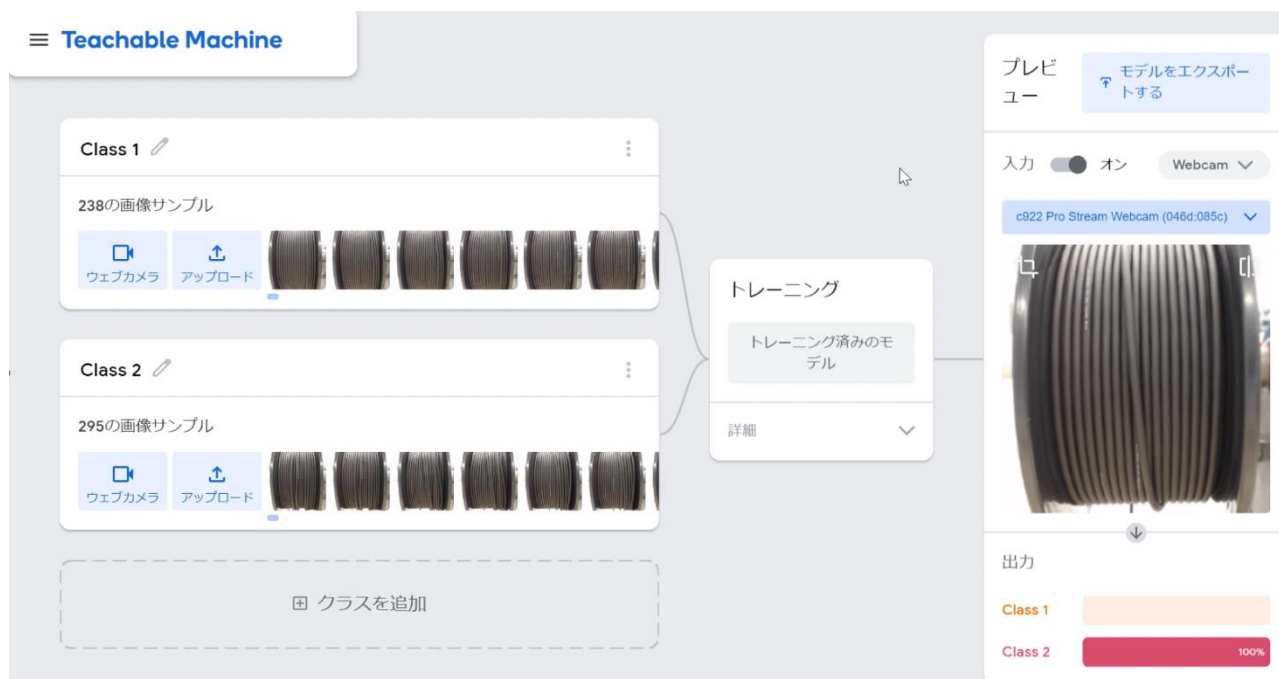
図 5 Teachable Machine による学習と結果出力

AI による手法で乱巻きを判別可能かどうか試行するにあたり、Google が提供している Web サービスである Teachable Machine[3]を使用した。学習データには、図 5 のように、ワイヤロープに見立てたケーブルを、綺麗に巻かれた状態 (Class 1) と乱雑に巻かれた状態 (Class 2) の 2 種類を、それぞれ 200 サンプル以上取得し用いた。トレーニングを行い作成された学習済みモデルを使用し、ケーブルを整列させたり乱雑に巻いたりしてプレビュー表示上で確認したところ、概ね良好な判定結果を示したことから、AI による手法を検討することとした。

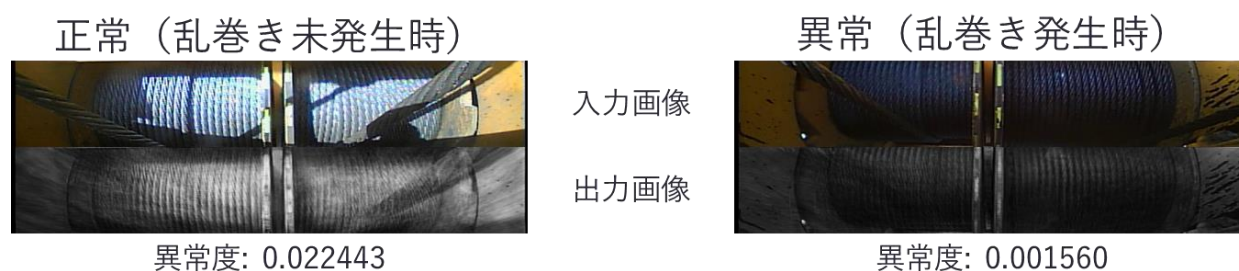
図 7 オートエンコーダによる正常／異常画像の異常度の比較

結果は、図 7 に示すとおり、乱巻き発生時の異常度が正常時より高くはならず、乱巻きの検出は行えなかった。オートエンコーダにより生成された出力画像を確認すると、入力画像から影が除かれていたことから、乱巻き部分より広範囲に生じる影の影響を強く受けていると考えられる。

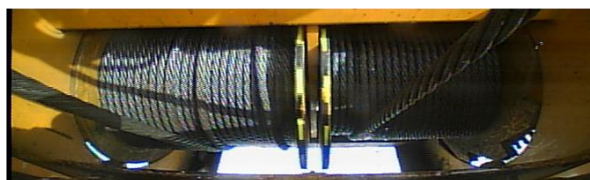
図 1 3 認識結果（抜粋）

図 1 3 に認識結果を抜粋する。上段の正常と認識した画像と中段の異常と認識した画像は、ともに影が生じていながら正しく認識できた例である。下段の正常と認識した画像は、左側ウインチの左端に乱巻きが生じている、乱巻き未検知の例である。未検知となった例は、ウインチ全体が日陰に入っており、目視でもやや分かり辛い。

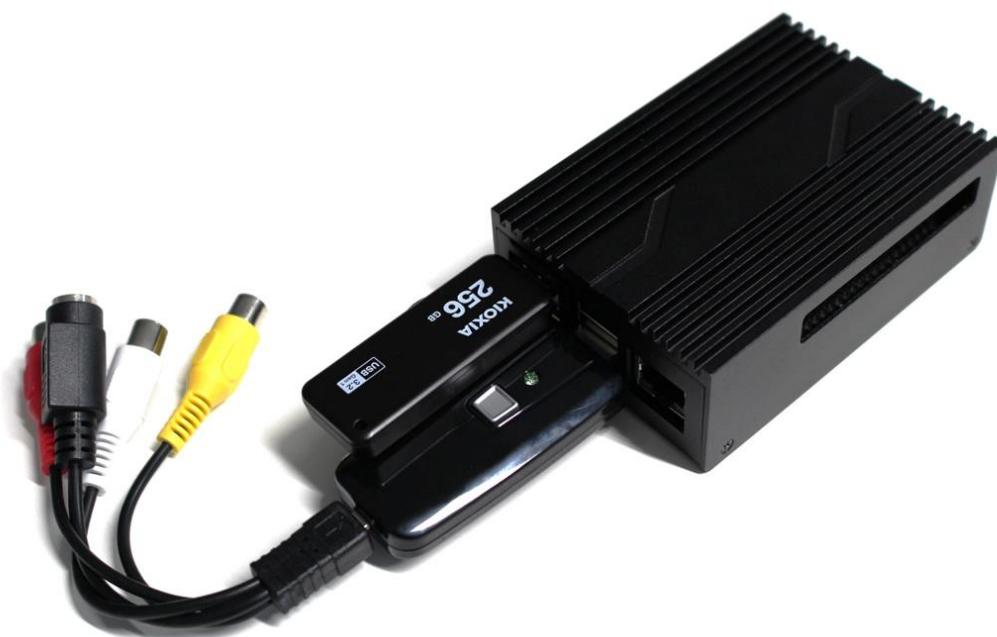
図 1 8 異常検知デバイス

完成したデバイスの外観を図 1 8 に示す。筐体は、全体がヒートシンクの役割を果たすパッシブクーリングタイプのものを選定した。

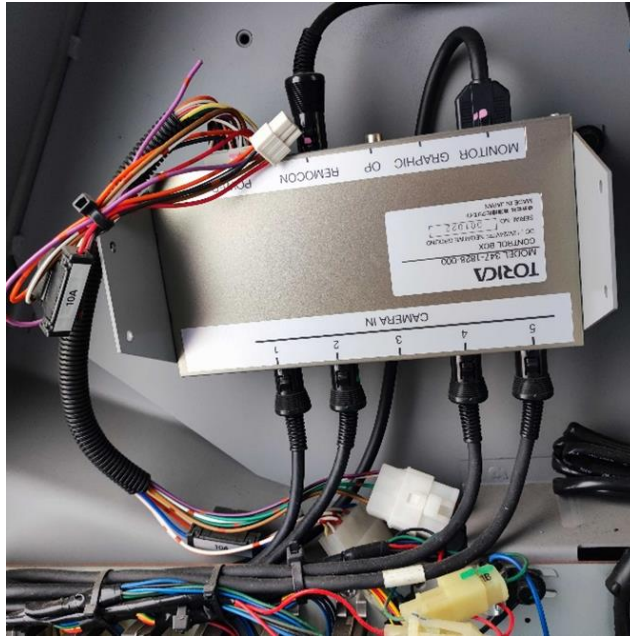
図 2 0 カメラ搭載クレーン車の映像出力端子の確認

作成したシステムは、比較的乱巻きが起こりやすいラフタクレーンのうち一部の機種を対象としていた。しかし、システムを他機種に展開しようとした際、映像信号の取得方法が分からない機種があった。図 2 0 は、カメラ搭載クレーン車の映像出力端子が確認できた例であるが、端子が壁面裏にありアクセスが困難な機種や、どこに端子があるか不明な機種もあった。これらの機種に対応するため、カメラ付の異常検知システムを追加開発することとした。これにより、前述の機種のみならず、カメラが搭載されていない小型のクレーン車にも展開が可能となる。

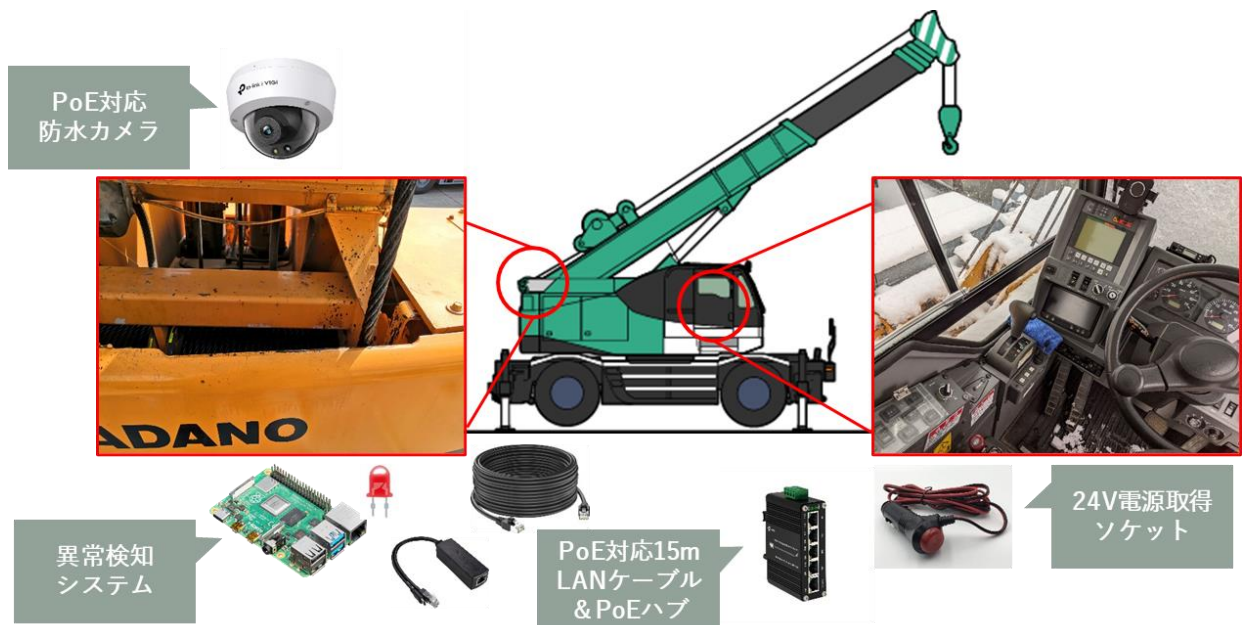
図 2 1 カメラ非搭載クレーン車に対応するための部材の検討

図 2 1 は、カメラへのアクセスができないクレーン車や、カメラ非搭載のクレーン車に、異常検知システムを搭載するための部材の検討内容である。カメラ本体は、ウインチ部上部に磁石で固定する想定で、防水タイプのネットワークカメラとした。また、カメラに対し電源供給も行う必要があるため、運転席のシガーソケットから、PoE（Power over Ethernet）対応のカメラへ、屋外用の PoE 対応 LAN ケーブルを運転席後方の開口部から通すこととした。間には、24V シガーソケットから電源供給可能な PoE ハブが必要となるため、新たに購入し、システム全体の動作確認を行った。

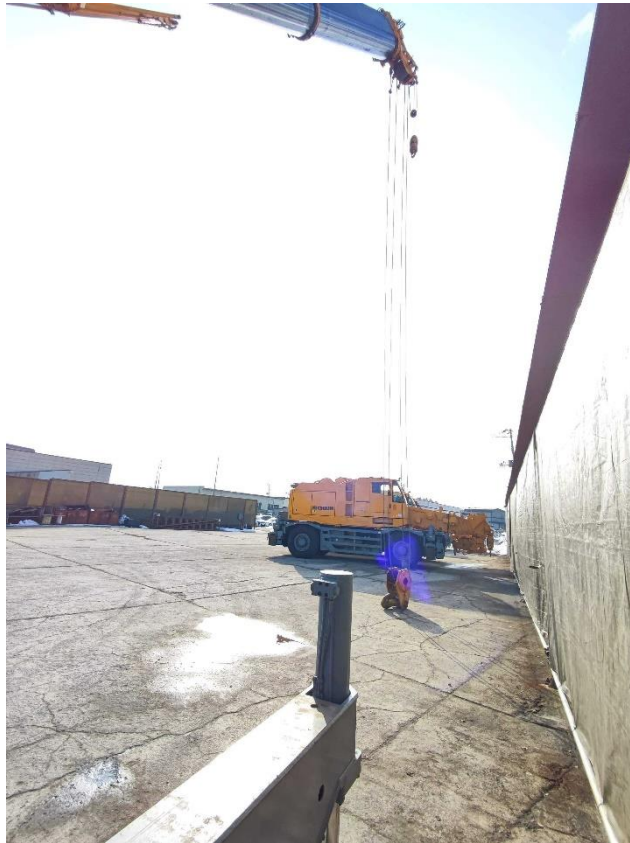
図 2 6 実証実験の様子（ブームを下げているところ）

実証実験では、今回作成した学習モデルを組み込んだ異常検知デバイスをクレーン車に搭載し、意図的に乱巻きを発生させ、得られた推論結果から正解率を算出した。実証実験の様子を図 2 6 に示す。クレーンのブームを下げることで、ウインチ部のワイヤロープが緩み、乱巻きが発生しやすくなる。

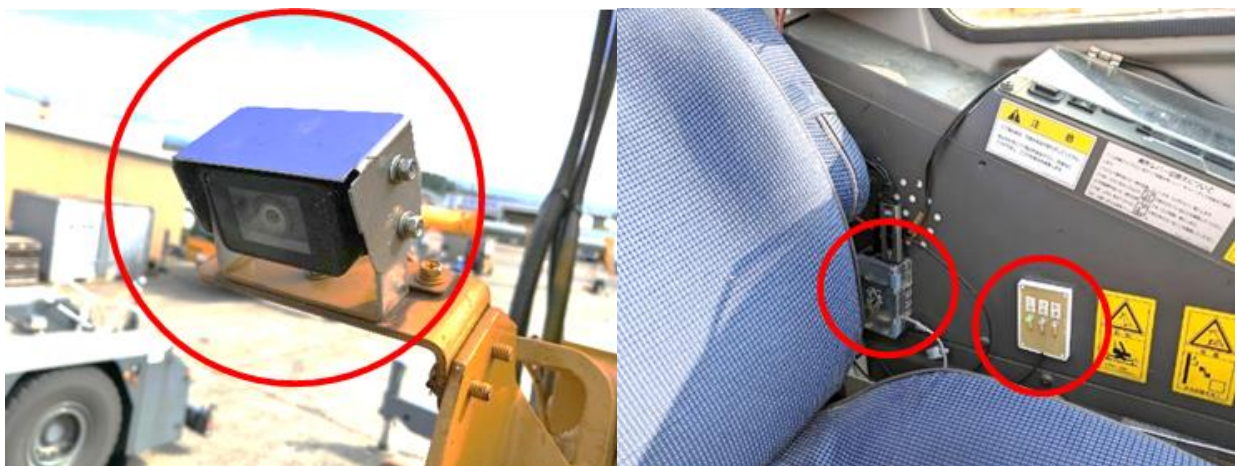
図 2 7 左：クレーン車に既設のカメラ 右：異常検知デバイスの搭載箇所

図 2 7 は、クレーン車ウインチ上部の既設カメラと、運転席左側に設置した異常検知デバイスである。LED 搭載の出力装置は実証実験用に仮設置したもので、本来は着席時に見つらい位置である。

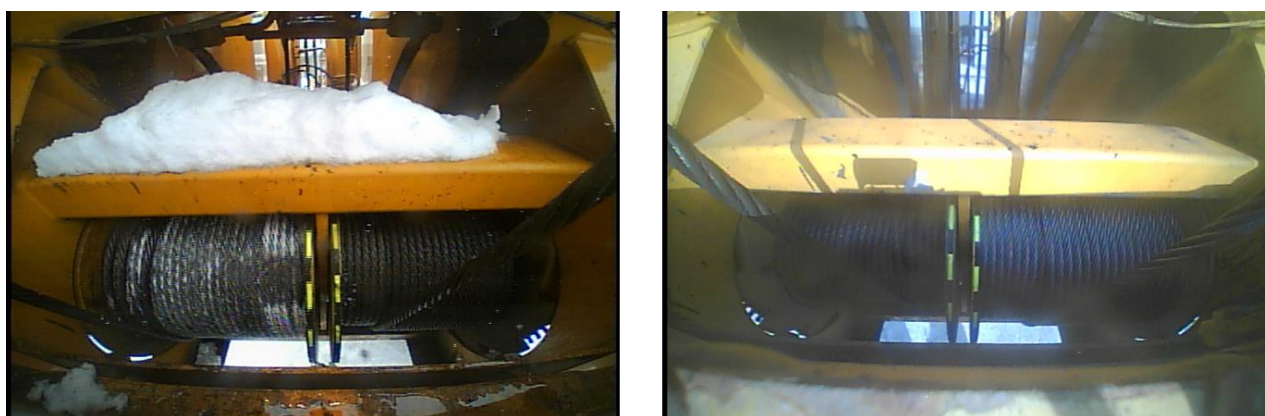
図28 学習済みの画像（左）と実証実験時の画像（右）の比較

学習モデルの評価実験では、乱巻きの検知が精度よく行えることを確認した。クレーン車での実証実験での正解率が相対的に低い理由として、学習データ取得時と実証実験時との気象条件が大きく異なっていたことが考えられる。図28に示すとおり、学習済みの画像には積雪が見られ、実証実験時の画像には見られない。また、実証実験時の画像はレンズの汚れのせいか写りがやや不鮮明のように見える。このように、学習したデータと推論データの条件が大きく異なるため、正解率が低下したものと考えられる。ちなみに、乱巻き画像は日程の都合上全て同日に撮影されたもののため、条件の異なる場面での乱巻き画像を学習させることでより頑健になると思われる。
